PROGETTO DI RECUPERO DELLA STALLA STORICA NEL FONDO LUPARELLO  
DI PALERMO NELL'AMBITO DELLA REALIZZAZIONE DI UN  
ISTITUTO DI PRECLINICA E MOLECULAR IMAGING

| ELABORATO<br><br>ST.00 | PROGETTO STRUTTURALE<br><br>RELAZIONE SULLE STRUTTURE | SCALA |

**RELAZIONE SULLA STRUTTURE DELL'EDIFICIO**

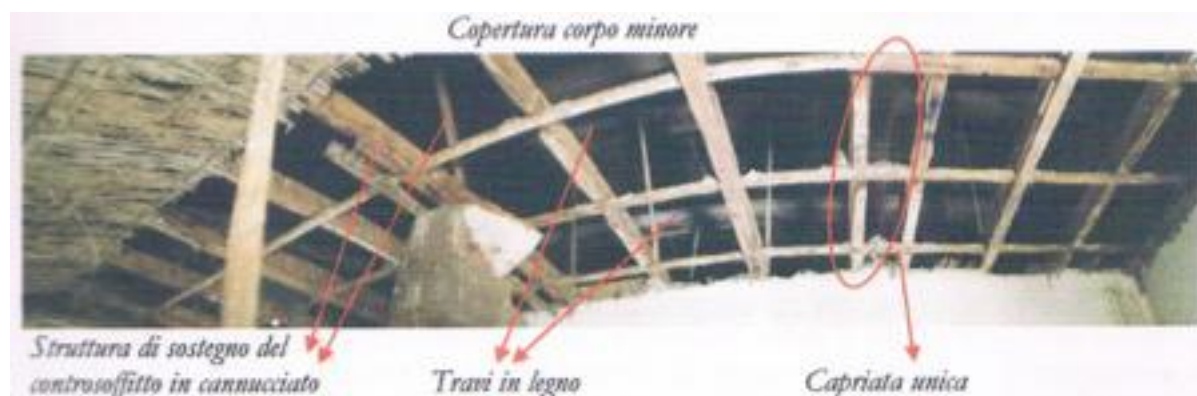
Il pacchetto di copertura del corpo minore è costituito da travi in legno a sezione quadrata di lato pari a 14 cm, tavolato avente spessore pari a 2 cm e manto di copertura in tegole marsigliesi. Questa copertura poggia sui muri perimetrali e su n.1 capriata semplice in legno costituita da correnti superiori di altezza pari a 25 cm circa e corrente inferiore di altezza pari a 20 cm circa.

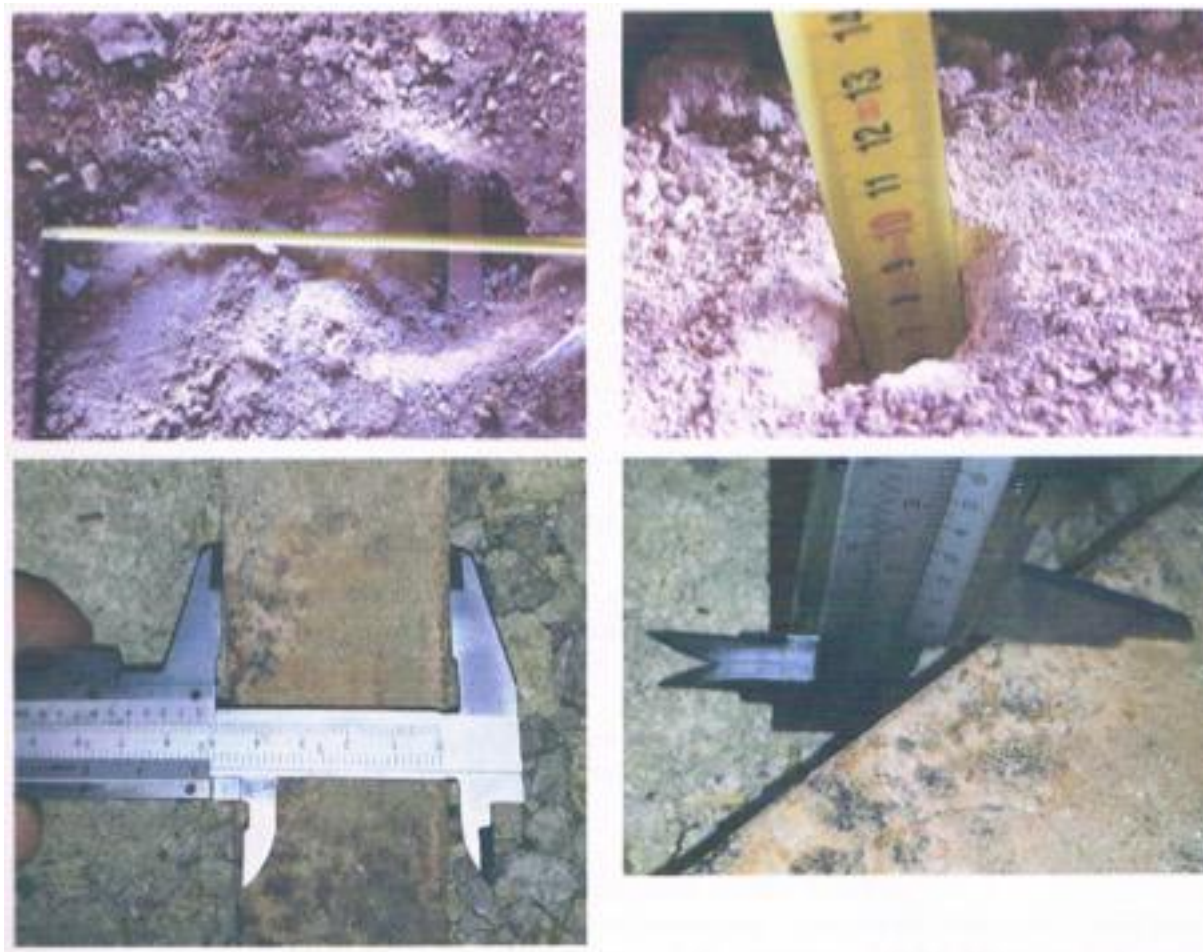
Il solaio di interpiano, per l'intera struttura, è costituito da travi a doppio T (h 16 cm) in acciaio di antica fattura ad interasse di 60.6 cm, voltine in tufo aventi spessore 9 cm,

riempimento dei rinfianchi in materiale leggero e massetto in calcestruzzo magro dello spessore di 5 cm.
